# Fragen aus der Bevölkerung

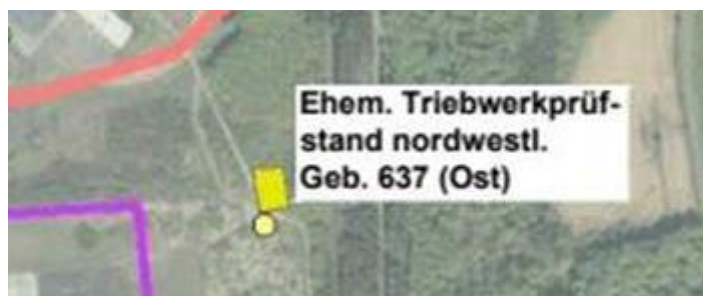
Im Ergebnis dieser Untersuchung wurde ein Belastungsindex  $> 1 - 5$  festgestellt. Diese Untersuchung ist daher nicht als Belastungsschwerpunkt einzustufen.
